# Amélioration des performances d'ouvrages béton

**Autoroute A9 – Ile d'Épine, Les Sablons - Suisse**

>> décantation lamellaire

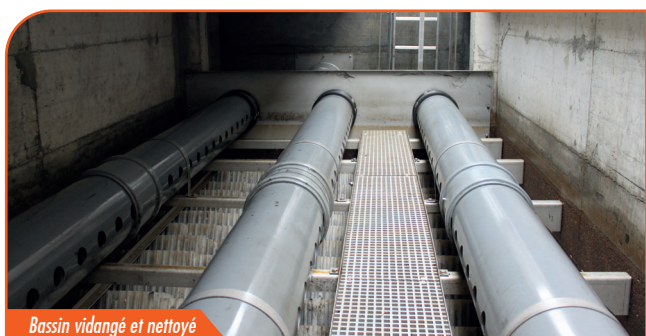
Bassin vidangé et nettoyé

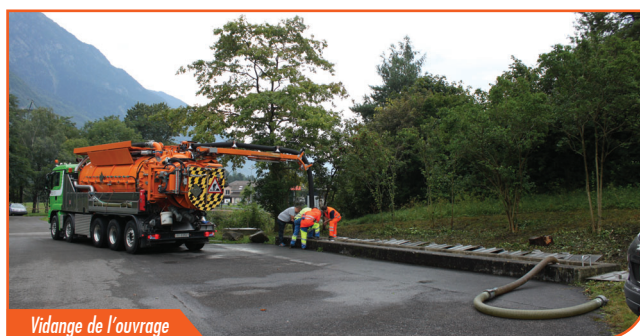
Vidange de l'ouvrage

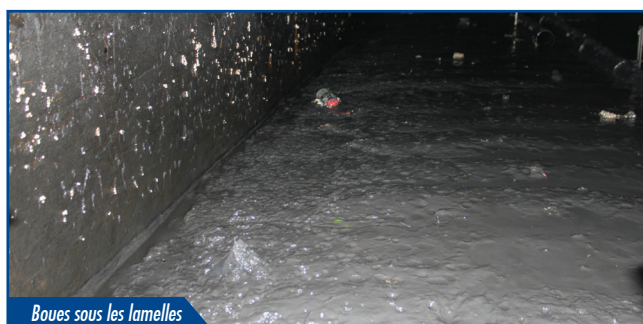
Boues sous les lamelles

Après 2 ans en fonctionnement, Saint Dizier environnement s'est rendu sur place pour effectuer des prélèvements de boues dans plusieurs bassins. Les analyses ont montré une bonne efficacité de la décantation. En effet, 50% des particules retenues ont un diamètre inférieur à  $20 \mu\text{m}$  et 90% des particules ont un diamètre inférieur à  $100 \mu\text{m}$ .
